Gemeinde Schaaflheim
Ortsteil Radheim

Umweltbericht
zum Bebauungsplan
"In den Rohrwiesen"

Plan: Bestand und Entwicklung

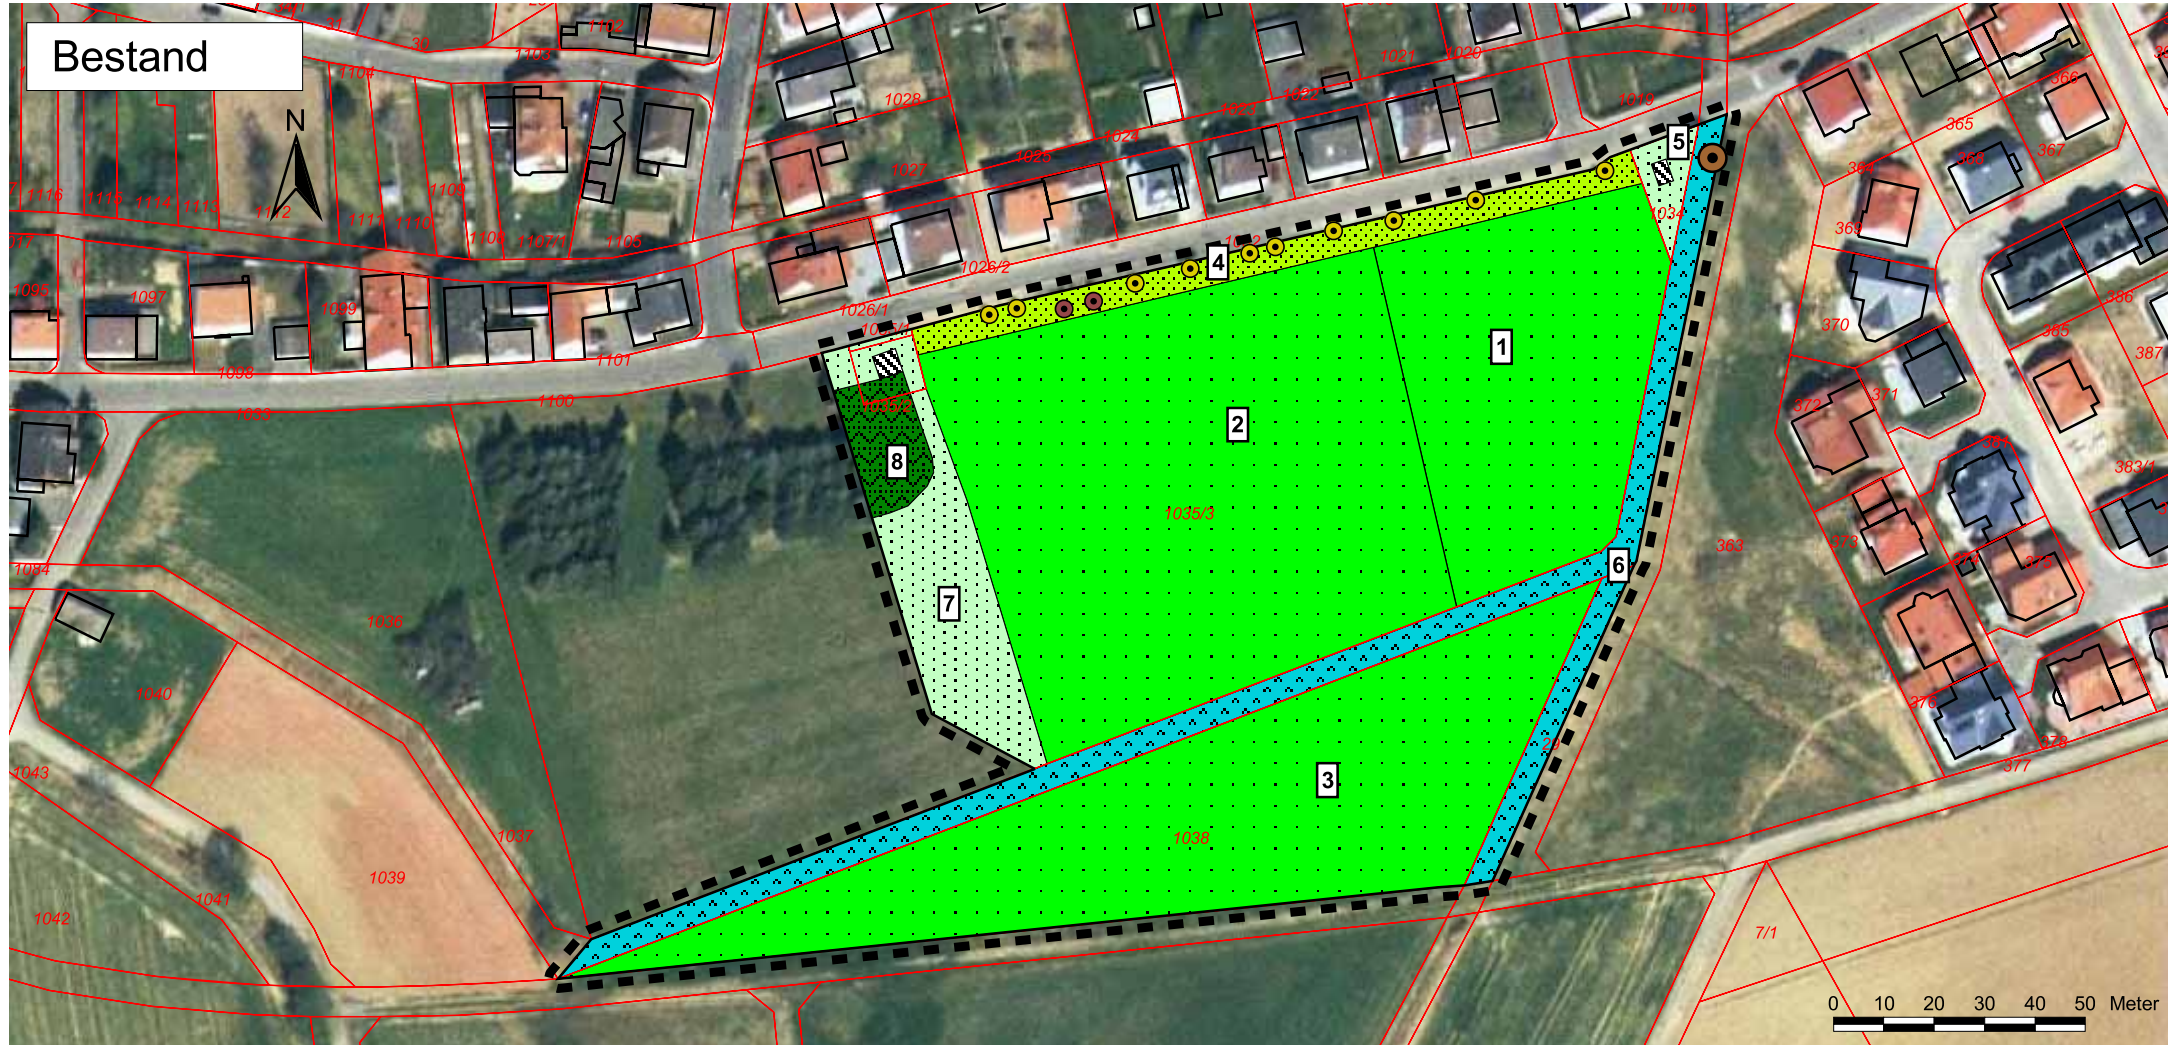
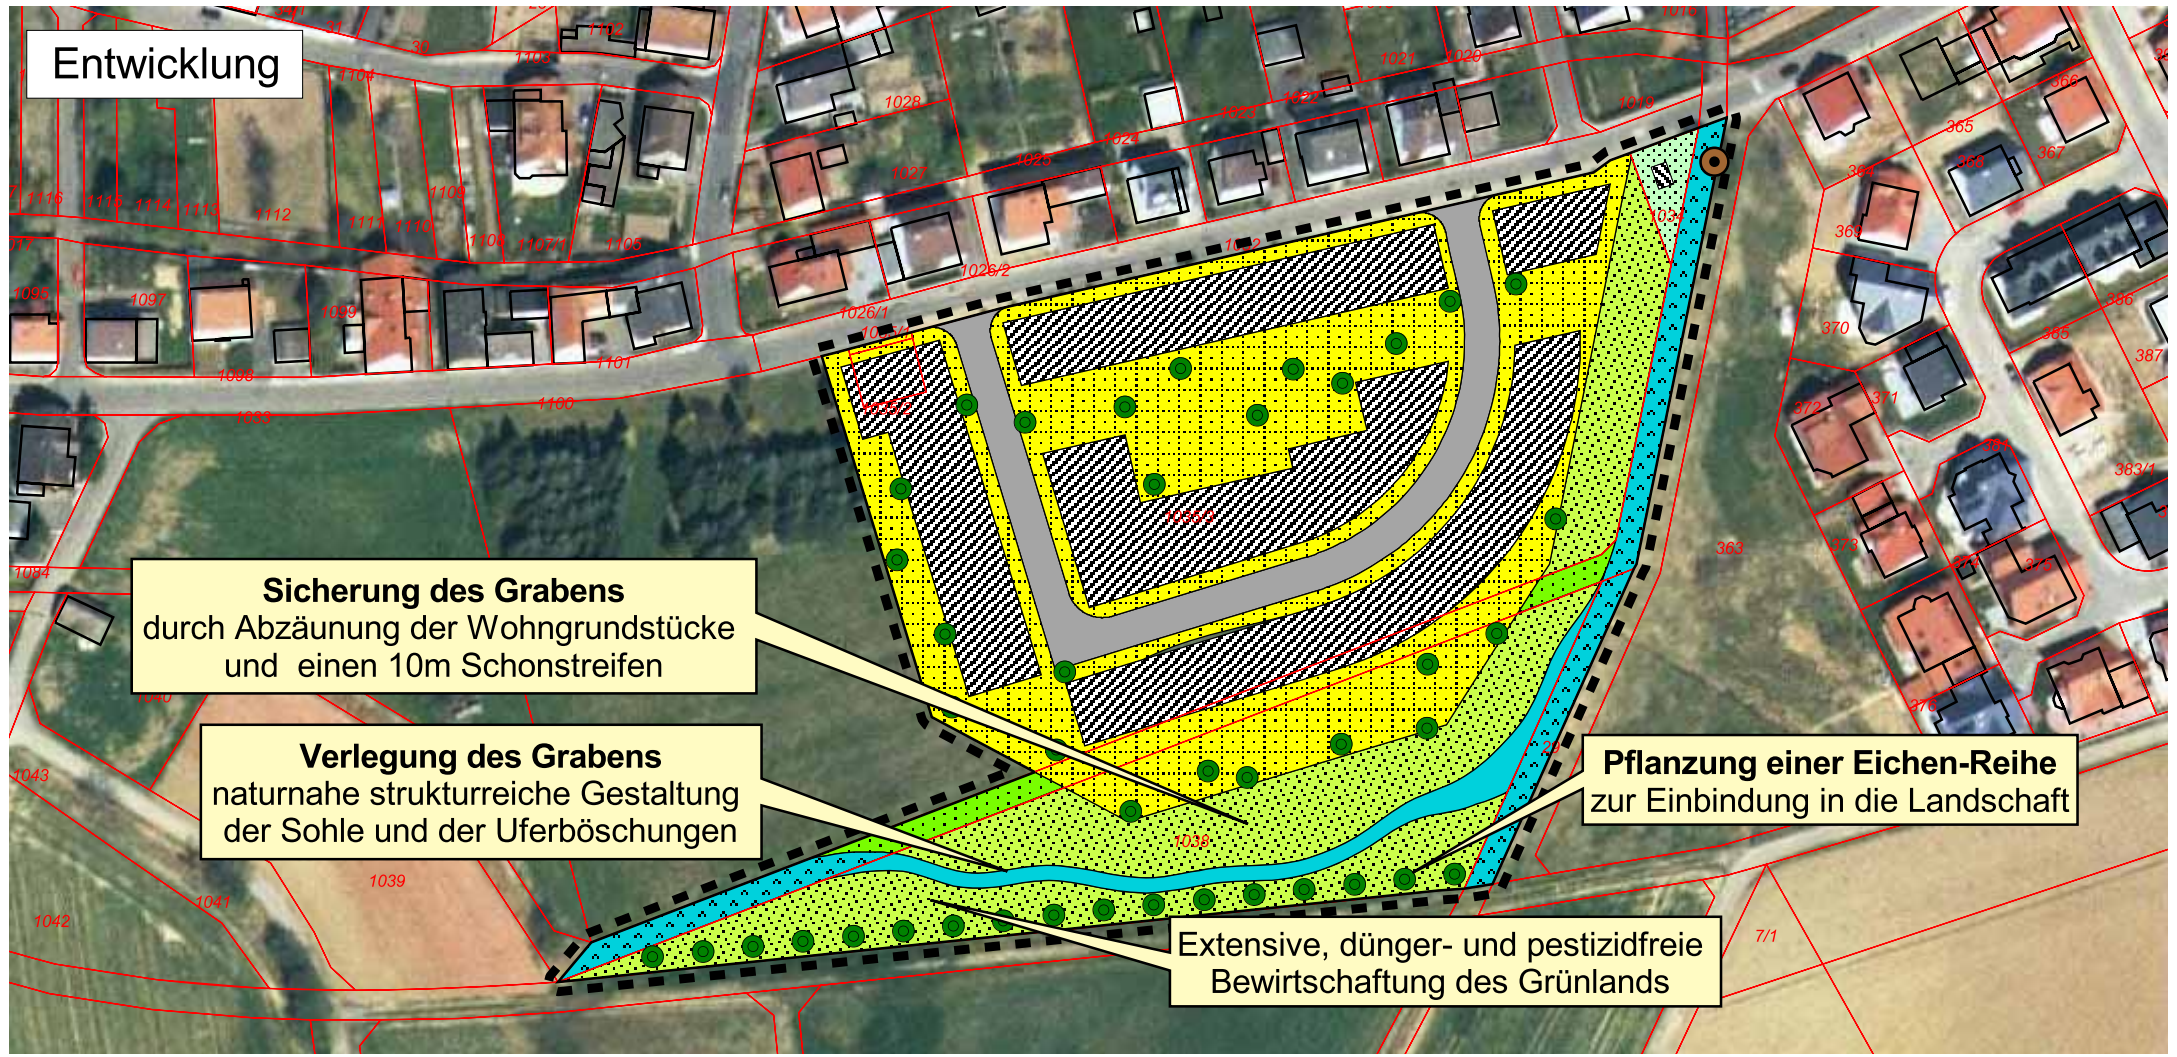
- Bestand** [Nr] Flächennummer s. Erläuterungstext
- Wiesenböschung, nitrophil intensiv genutzte Frischwiese/ Frischweide, artenarm
 - Strukturarme Grünanlage (Rasen) (Versorgungsanlage u. "Jugendplatz Rohrwiese")
 - Fichtenbestand
 - An den Rändern verkrautete Gräben
 - Dachfläche, unbegrünt
 - kleiner Laubbaum (Crataegus spec.)
 - kleines Weiden-Gebüsch
 - mittelgroße Weide, mehrstämmig
- Entwicklung**
- Strukturarme Grünanlage (Rasen)
 - An den Rändern verkrautete Gräben
 - Neuanlage: Naturnaher Graben
 - Neuanlage: Extensives Grünland
 - Extensiv zu bewirtschaftende Wiese
 - Nicht überbaubare Fl. (Neuanlage Hausgarten)
 - Überbaubare Flächen
 - Erschließung, asphaltierte Straße
 - Pflanzung von Laubbäumen - entlang der Südgrenze (Eichen) - und zur Durchgrünung des Gebietes
 - Erhaltung der mittelgroßen Weide

Sicherung des Grabens
durch Abzäunung der Wohngrundstücke
und einen 10m Schonstreifen

Verlegung des Grabens
naturnaher strukturreiche Gestaltung
der Sohle und der Uferböschungen

Pflanzung einer Eichen-Reihe
zur Einbindung in die Landschaft

Extensive, dünger- und pestizidfreie
Bewirtschaftung des Grünlands
